**Slovenský hydrometeorologický ústav
Regionálne stredisko Žilina**

Povodňová situácia na Orave a Liptove v júli 2008

Žilina, júl 2008

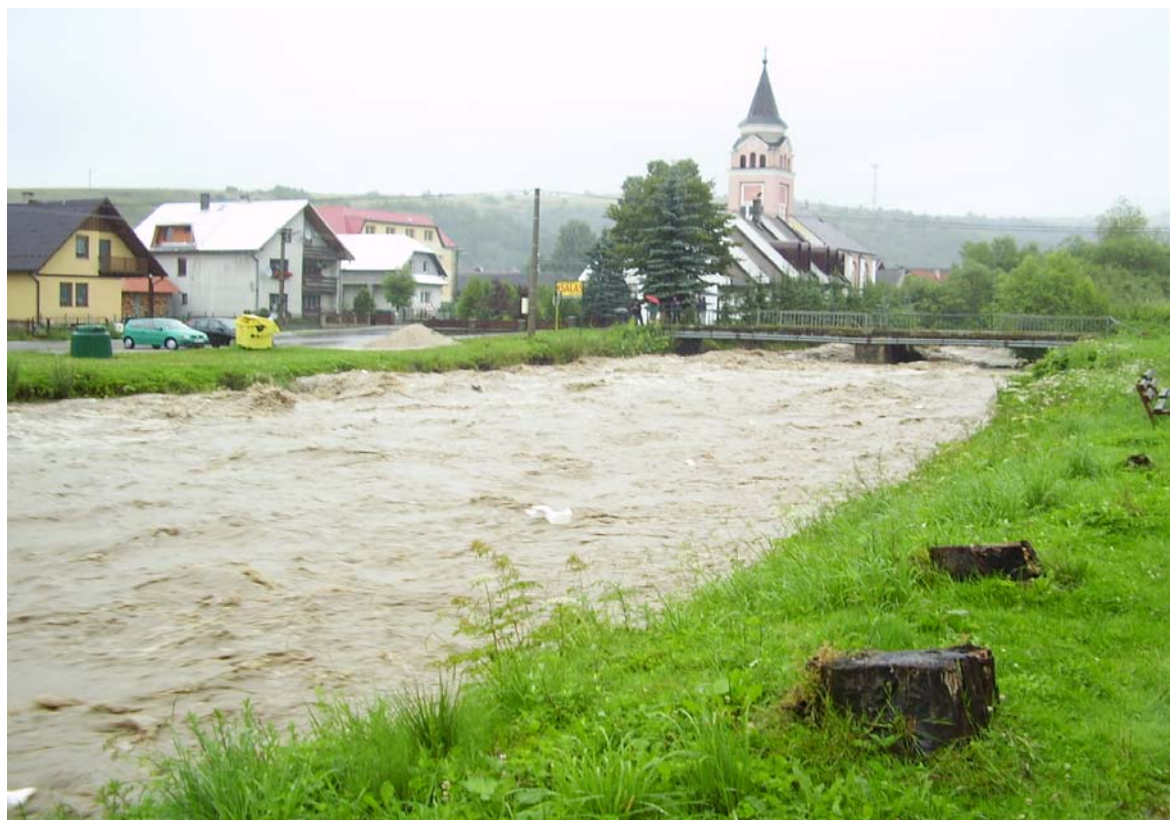
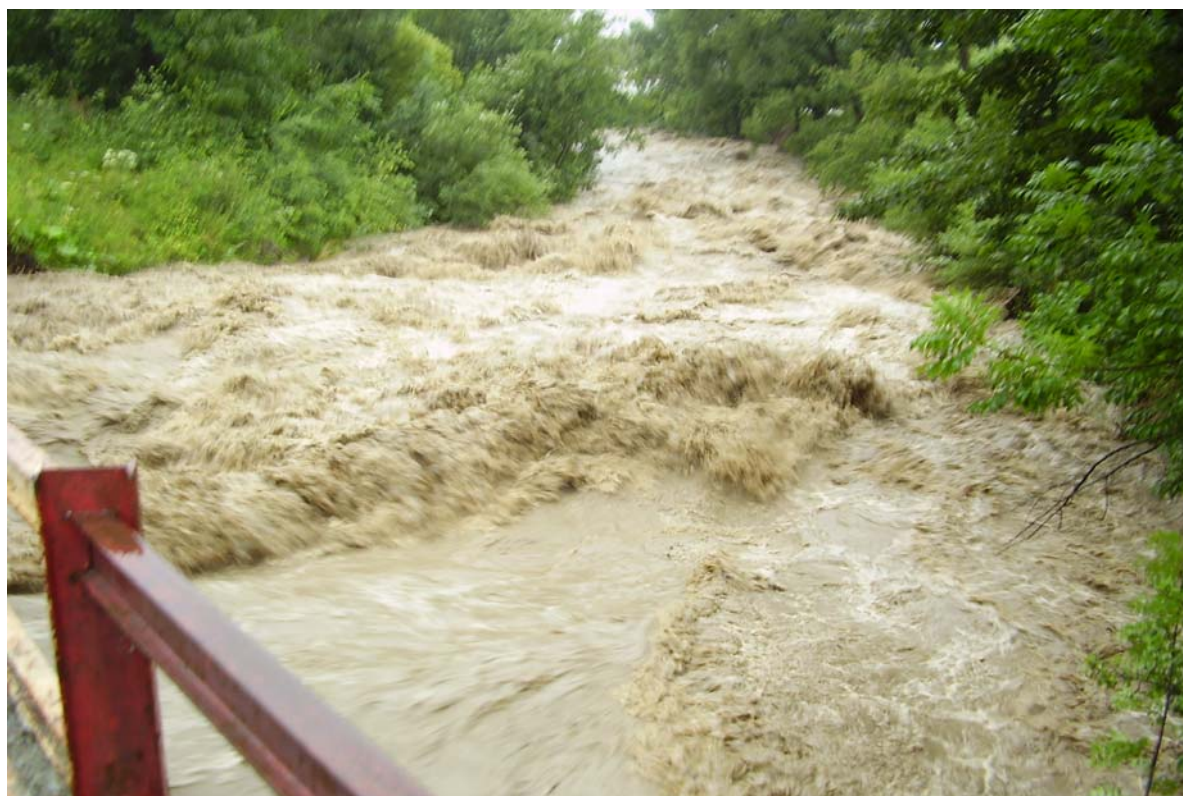
Fotky na titulnej strane zobrazujú rieku Oravicu dňa 23.7. 2008
