SLOVENSKÝ HYDROMETEOROLOGICKÝ ÚSTAV
Centrum predpovedí a výstrah
Odbor Hydrologickej predpovede a výstrahy

Povodňová situácia na Váhu a jeho prítokoch
v júni 2009

Správa z pracovnej cesty dňa 15.7.2009

Účel: zmapovanie škôd na vodomerných staniách po povodniach v júni 2009 v povodí Oravy

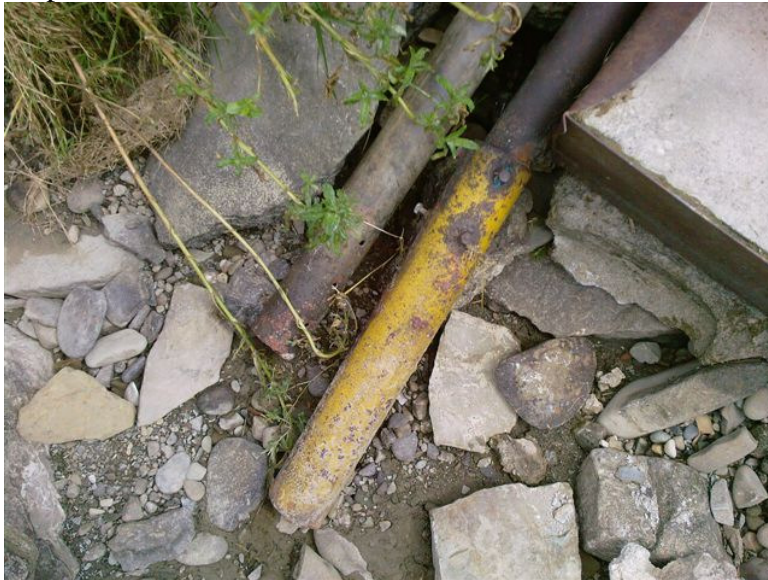
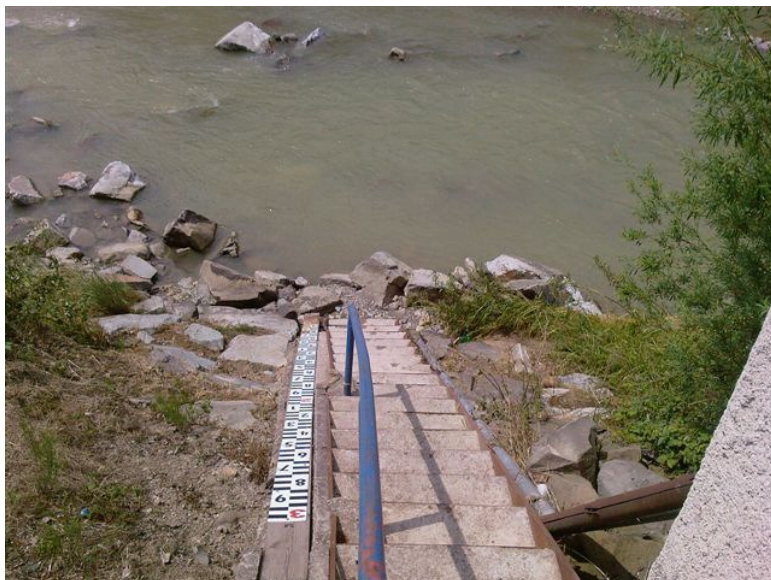
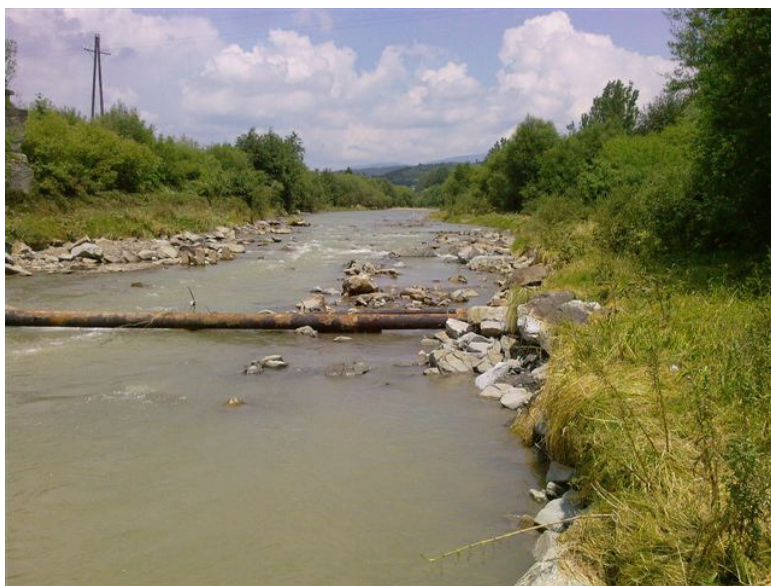
Po povodni 7.7.2009

Hmax= 237 cm. 28.6.2009 o 20:15, prekročený II. st. PA (II. st. PA= 190 cm)

V mieste VS sa niveleta dna zarezala cca o 100 cm, VS nefunkčná.

Škody na VS: úplne nefunkčná vodomerná stanica.

Návrh: SVP zvýši niveletu dna na pôvodnú výšku v úseku od cestného mosta po cca 100m nad most (voda odkryla vodovodné potrubie vedúce pod dnom toku), táto rekonštrukcia si bude vyžadovať investíciu cca 15000 €, práce sa budú vykonávať v réžii SVP, začiatok prác v druhej polovici augusta 2009.

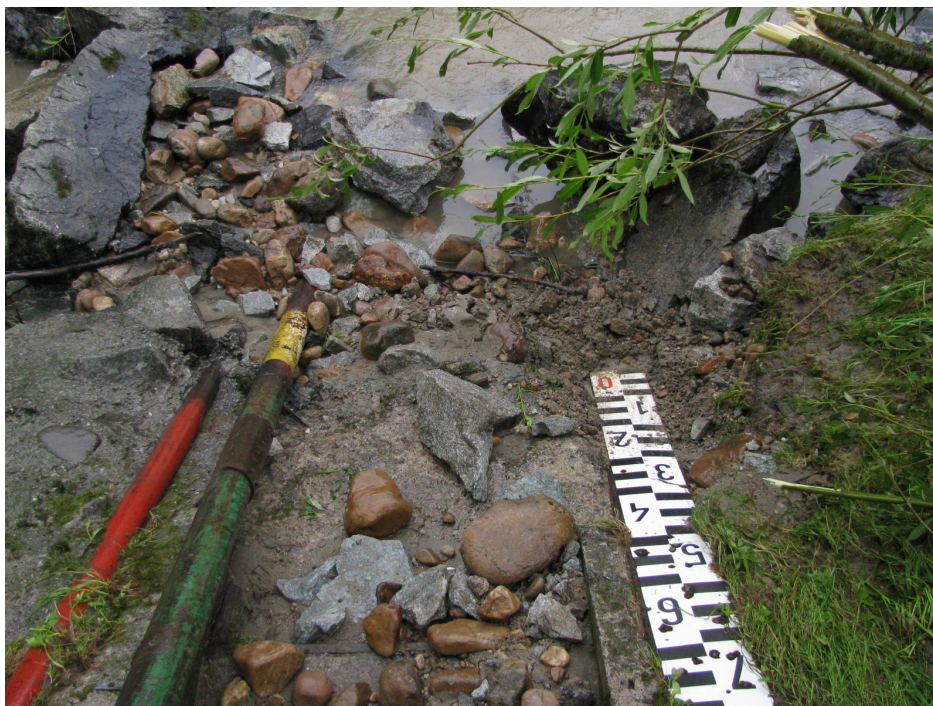
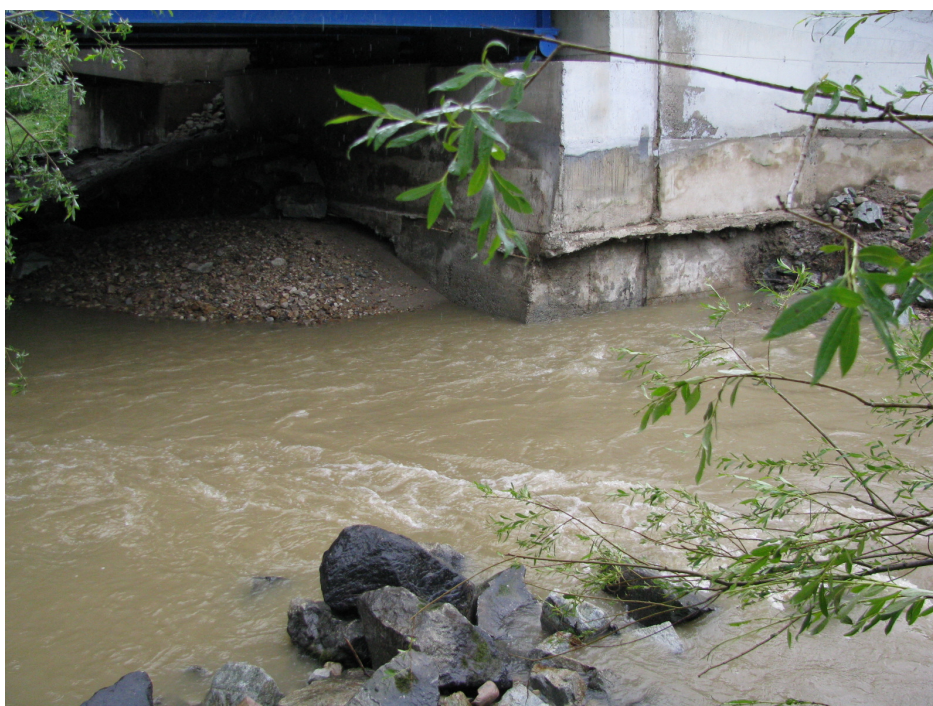
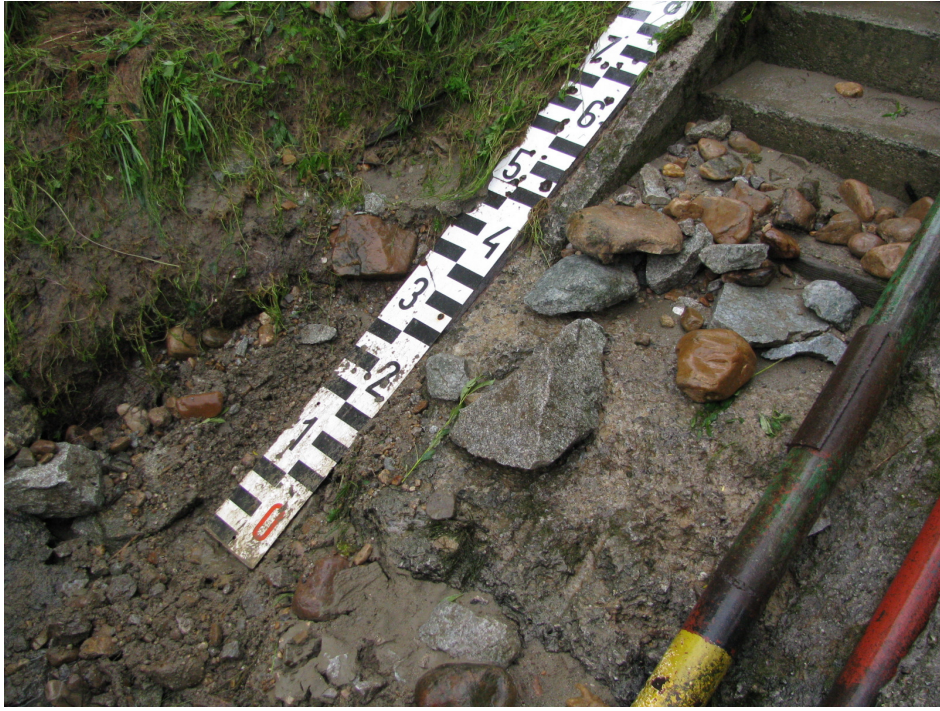
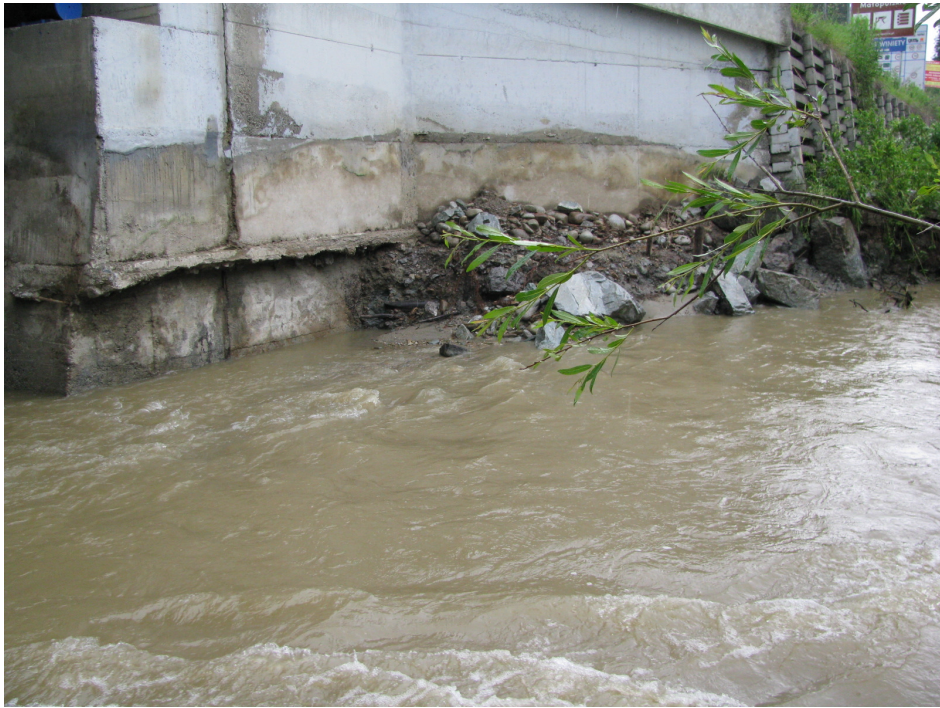
Po povodni 29.6.2009

Hmax= 265 cm. 27.6.2009 o 22:30

Hmax= 290 cm. 28.6.2009 o 08:15, prekročený III. st. PA (III. st. PA= 180 cm)

V mieste VS sa niveleta dna zarezala cca o 100 cm, VS nefunkčná.

Škody na VS: úplne nefunkčná vodomerná stanica.

- Slovenská správa ciest (SSC) – Ing. Lapošová, SHMÚ upozornilo SSC na výrazné poškodenie mosta počas povodne,
- Ministerstvo ŽP – Ing. Pešek (tok Jelešňa je hraničný tok SR – PR). Počas dvoch opakujúcich sa prietokových povodňových vln bola zatopená colnica na hraniciach medzi SR a PR.

Návrh: V spolupráci s SVP SHMÚ v rámci opravy premiestni VS na teleso cestného mosta. SVP vybuduje pod mostom stabilizačný prah, SHMÚ v spolupráci s SVP vybuduje nový objekt VS (oceľový U profil + drevený podklad pod vodočetnú latu, vodočetnú latu, pozinkovanú chráničku Ø 100 mm).
