SLOVENSKÝ  
HYDROMETEOROLOGICKÝ  
ÚSTAV

**POVODŇOVÁ SPRÁVA**

# TOKY V POVODÍ

MORAVY A NITRY  
NA KONCI JANUÁRA A ZAČIATKU FEBRUÁRA 2021

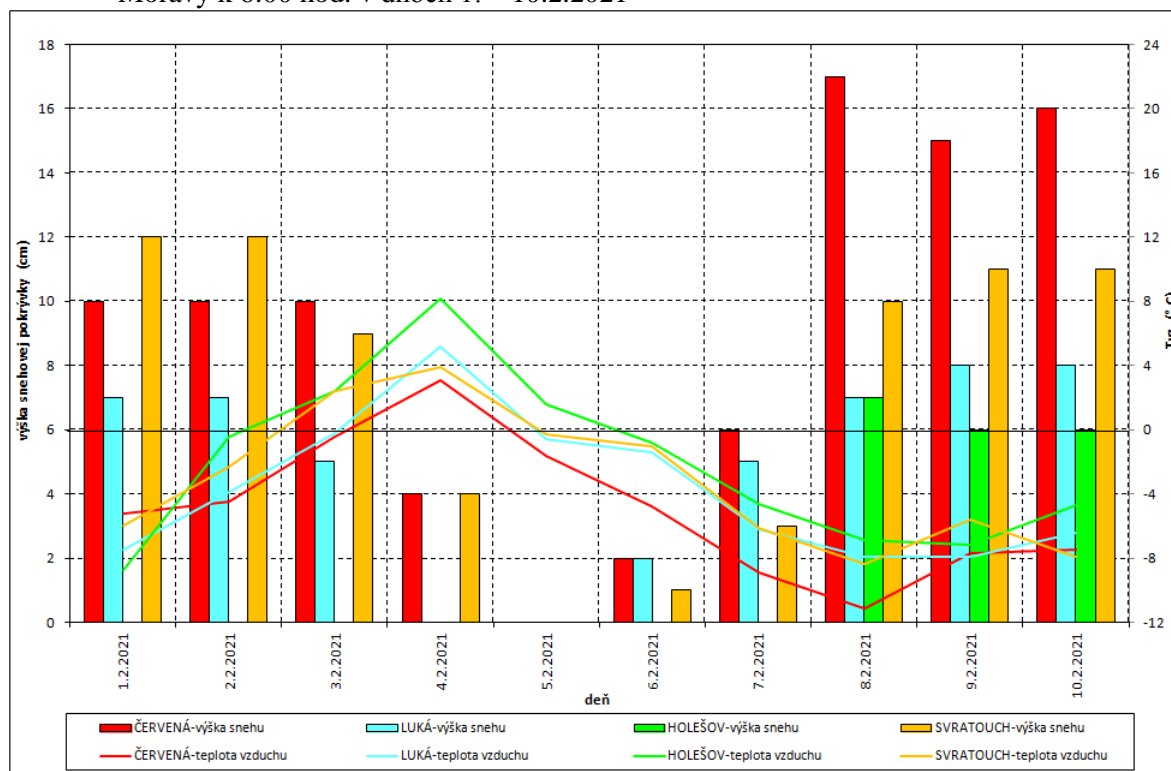
Obr. 3.4 Výška snehovej pokrývky a teplota vzduchu vo vybraných staniách českého povodia Moravy k 6:00 hod. v dňoch 1. – 10.2.2021

Začiatkom februára došlo v celom povodí Moravy k výraznejšiemu otepleniu. Hranica snehovej čiary pred oteplením bola v tomto období zhruba 400 m n. m., pričom vo výškach nad 500 m n. m. sa vyskytovala súvislá snehová pokrývka s výškou od 7 do 12 cm. V nižších polohách povodia Moravy sa sneh už nenachádzal (Tab. 3.4, Obr. 3.4). Minimálne teploty vzduchu dosahovali kladné hodnoty. Roztopil sa všetok sneh. Zrážky vo forme dažďa sa vyskytovali v celom povodí. Najvyššie úhrny boli zaznamenané v dňoch 3. - 6.2. Od 7.2. sa znova ochladilo a zrážky padali opäť vo forme snehu (Tab. 3.5 – 3.6, Obr. 3.5 – 3.6).

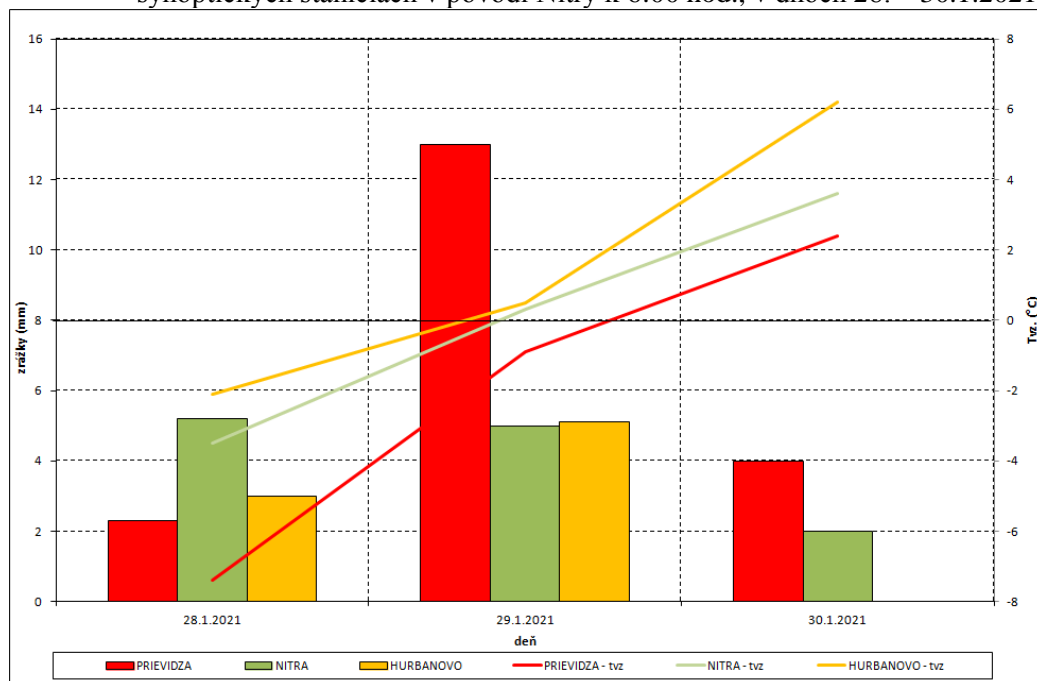
Obr. 3.10 24-hod. úhrny zrážok (mm) a teplota vzduchu Tvzd (°C) vo vybraných synoptických staniciach v povodí Nitry k 6:00 hod., v dňoch 28. – 30.1.2021

Prechodné ochladenie od 26.1. do 28.1. bolo sprevádzané slabým snežením v celom povodí. Od 29.1. nasledovalo ďalšie krátkodobé – dvojdňové oteplenie so zrážkami vo forme dažďa, keď sa denné úhrny zrážok pohybovali v intervale od 7 do 15,1 mm (29.1.) a od 1,6 do 8,1 mm (30.1.). Aj toto oteplenie spôsobilo opäť prechodné vzostupy vodných hladín (Tab. 3.8 – 3.9, Obr. 3.10 – 3.12).

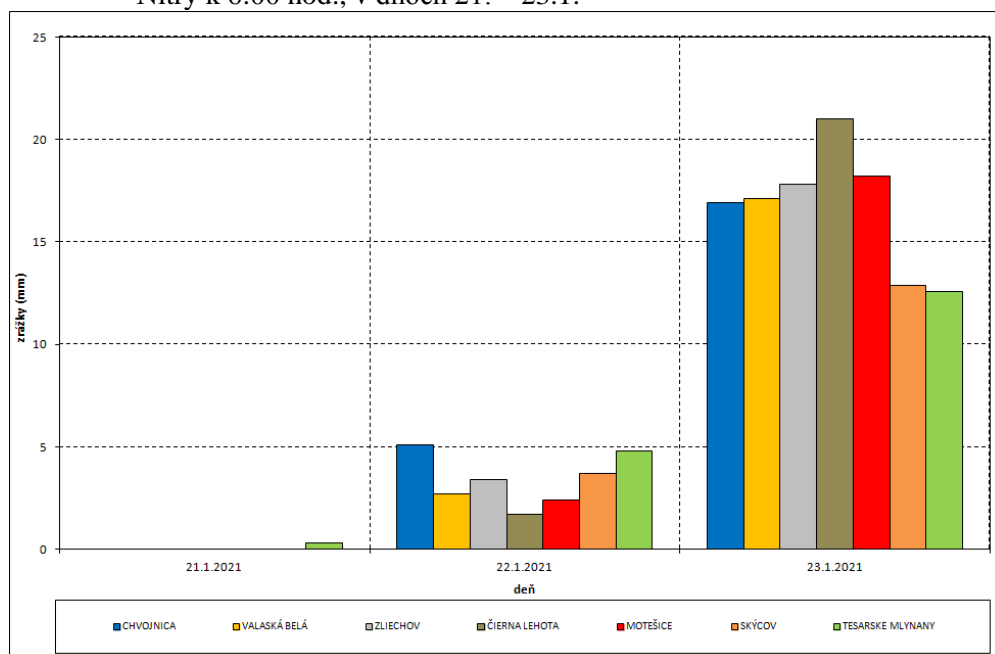
Obr. 3.11 24-hod. úhrny zrážok vo vybraných zrážkomerných staniciach v povodí Nitry k 6:00 hod., v dňoch 21. – 23.1.

V poslednej januárovej dekáde opäť došlo k výraznému otepleniu sprevádzanému zrážkami na väčšine územia vo forme dažďa. Oteplenie znova spôsobilo topenie existujúcej snehovej pokrývky. Najvyššie úhrny zrážok za 24 hodín boli namerané 23.1. v povodí hornej Nitry a Žitavy a pohybovali sa v intervale od 12,6 do 21 mm (Tab. 3.8 – 3.9, Obr. 3.9 - 3.11).

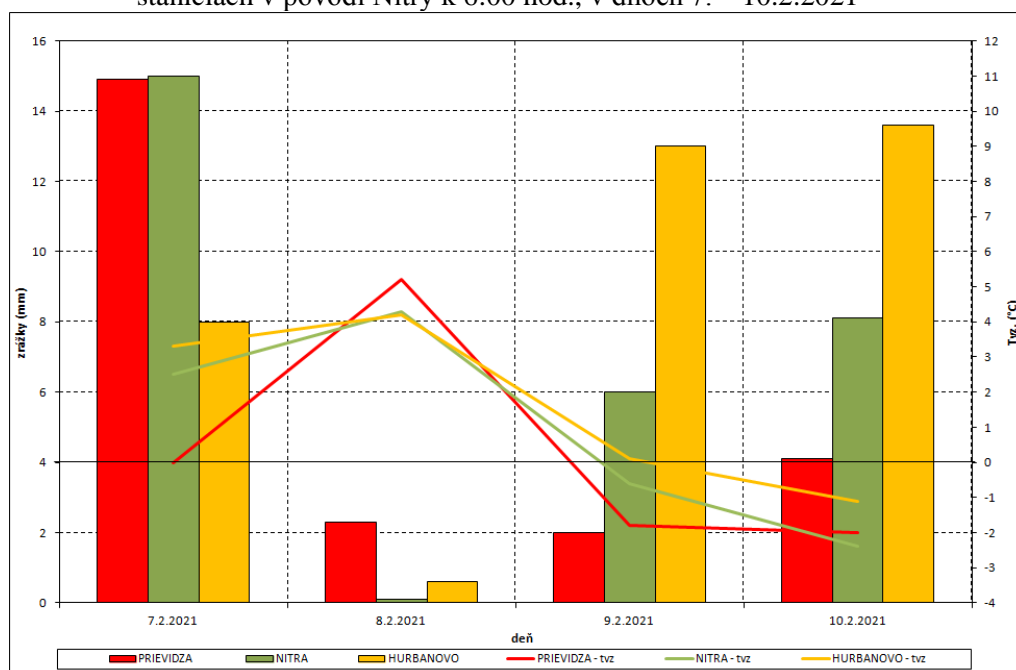
Obr. 3.13 24-hod. úhrny zrážok a teplota vzduchu vo vybraných synoptických stanicích v povodí Nitry k 6:00 hod., v dňoch 7. – 10.2.2021

Prechodné ochladenie sprevádzané slabým snežením zasiahlo povodie Nitry opäť začiatkom februára. Na vrchole Vtáčnika bolo nameraných až 96 cm snehu s vodnou hodnotou 228 mm. Následné výrazné oteplenie dňa 3.2. a dážď spôsobili topenie snehu aj vo vyšších nadmorských výškach, a vzápätí vzostup vodných hladín na konci prvej februárovej dekády. Denné úhrny zrážok sa 7.2. pohybovali v intervale od 6,6 do 21,7 mm a dňa 8.2. od 1 do 5 mm (Obr. 3.7). Denné úhrny zrážok v nasledujúcich dvoch dňoch sa pohybovali v intervale od 0,5 do 13,0 mm (9.2.) a od 3,3 do 13,6 mm (10.2.), tieto zrážky už ale nemali vplyv na povodňovú situáciu (Tab. 3.10 - 3.11, Obr. 3.13 - 3:14).

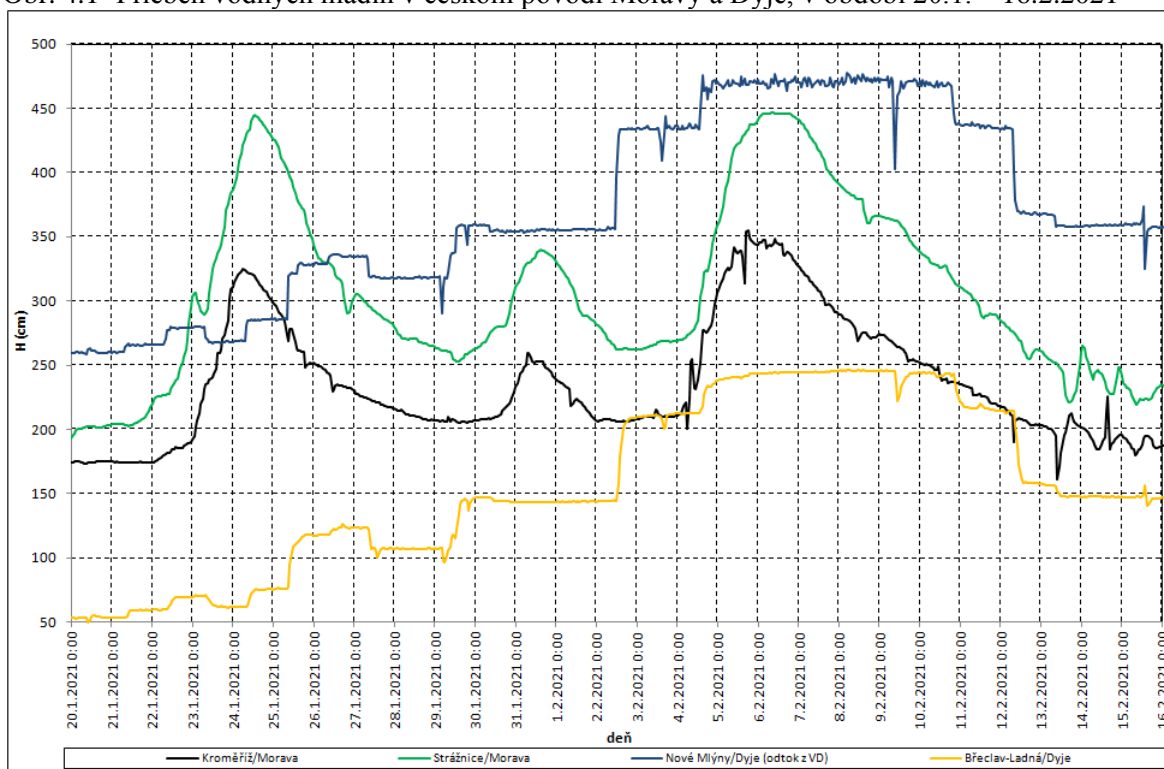
Obr. 4.1 Priebeh vodných hladín v českom povodí Moravy a Dyje, v období 20.1. – 16.2.2021

Hladina na hlavnom toku Moravy, v jej českom úseku v profiloch Kroměříž a Strážnica, začala stúpať v noci z 21.1. na 22.1. (Obr. 4.1), pričom v oboch profiloch kulminovala 24.1. bez dosiahnutia SPA. Vzostup na toku Dyje bol, vzhľadom na rozloženie zrážok v povodí, len mierny, taktiež bez dosiahnutia SPA (Tab. 4.1).

Hladina Moravy v jej českom úseku začala výrazne stúpať 4.2., postupne kulminovala 5. - 6.2., bez SPA (Tab. 4.2, Obr. 4.1).
