SLOVENSKÝ  
HYDROMETEOROLOGICKÝ  
ÚSTAV

# POVODŇOVÁ SPRÁVA

ZA ROK 2023

SLOVENSKÁ REPUBLIKA

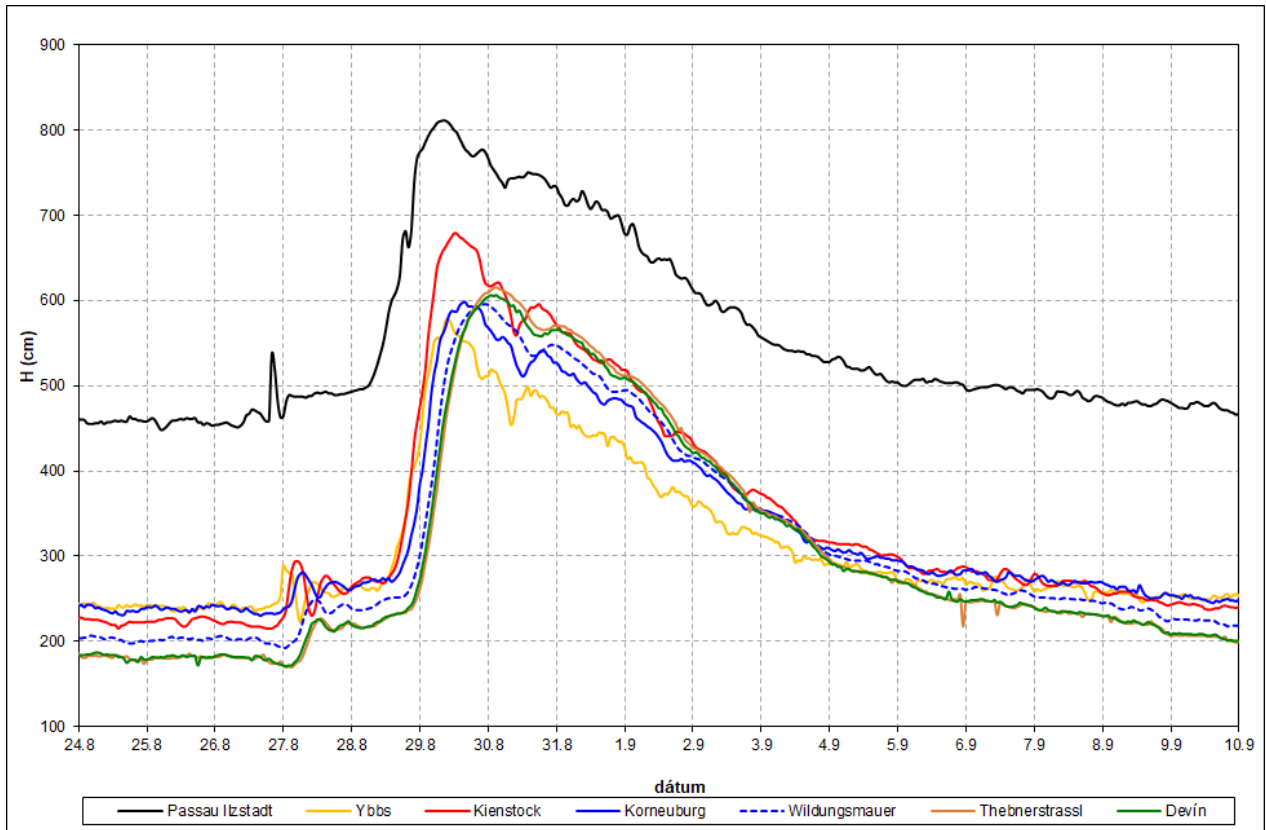
Obr. 4.2.9 Priebek vodných hladín na nemeckom, rakúskom úseku Dunaja a v Devíne, august 2023

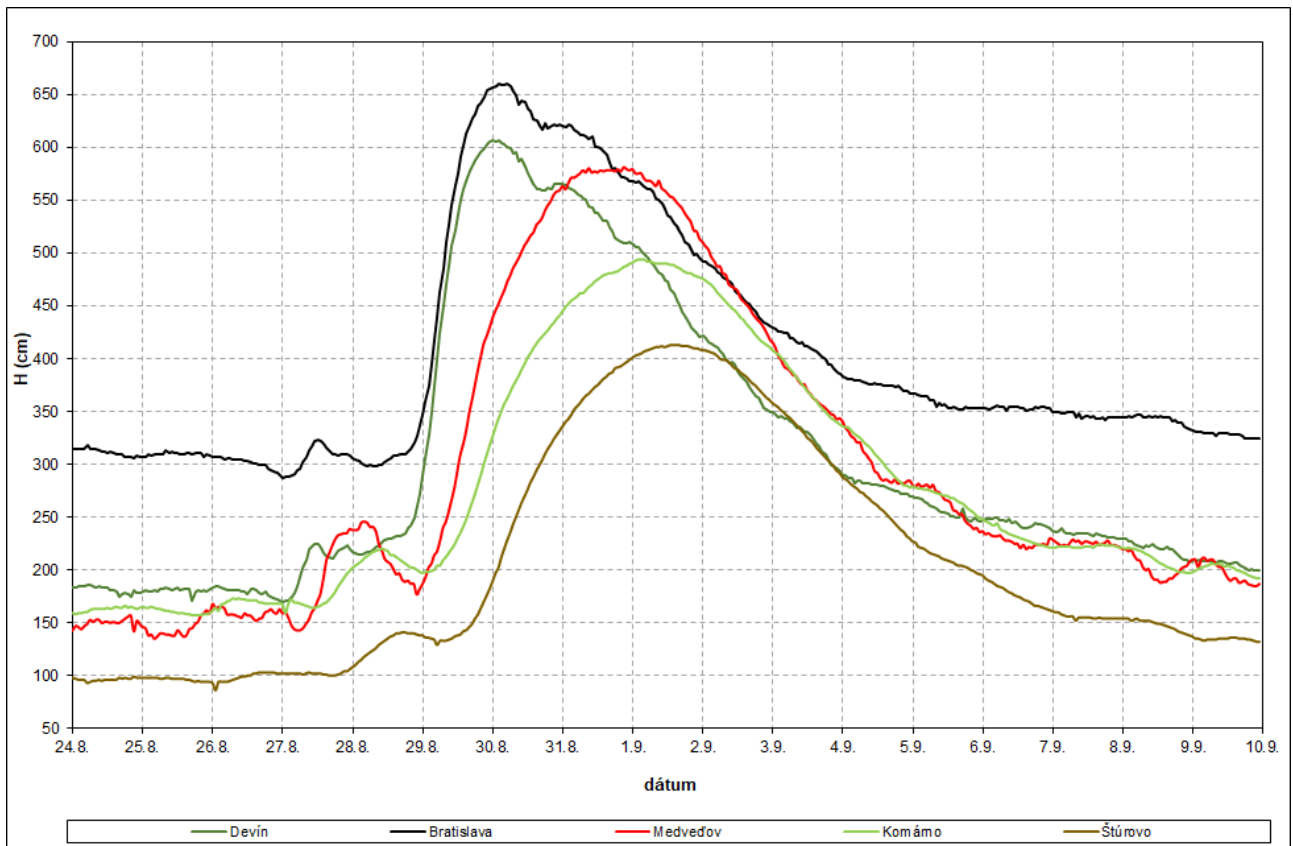
Obr. 4.2.10 Priebek vodných hladín na slovenskom úseku Dunaja, august 2023

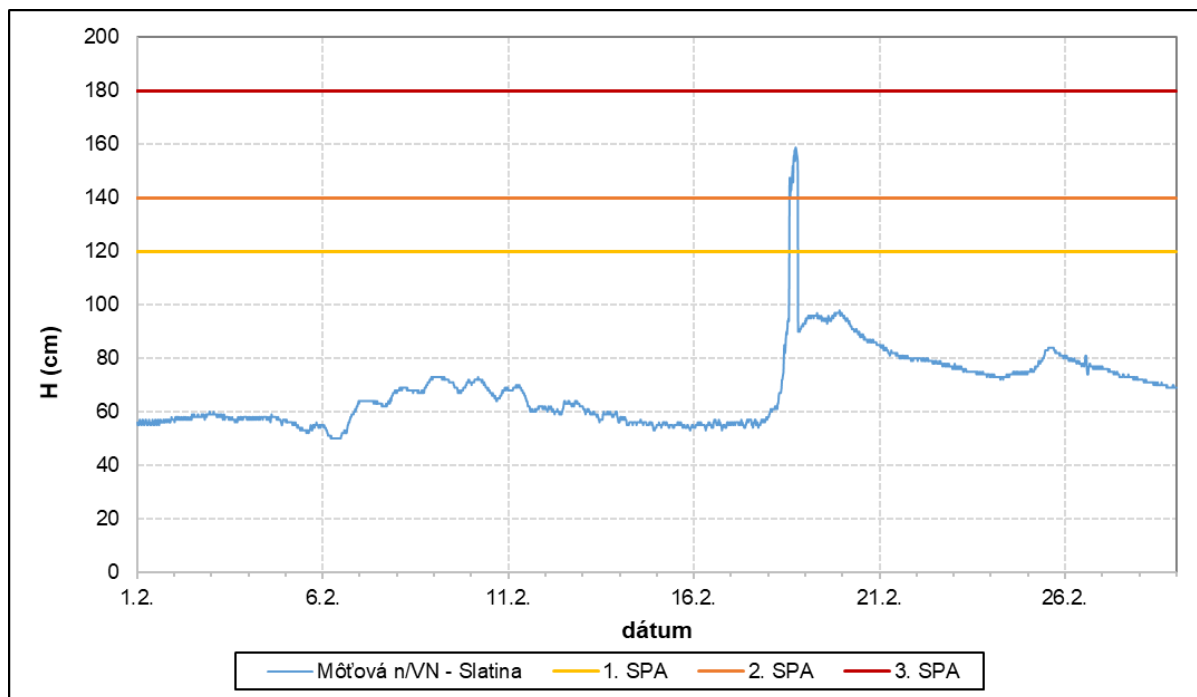
Obr. 4.5.4 Priebeh vodnej hladiny vo vodomernej stanici Môťová n/VN - Slatina, február 2023

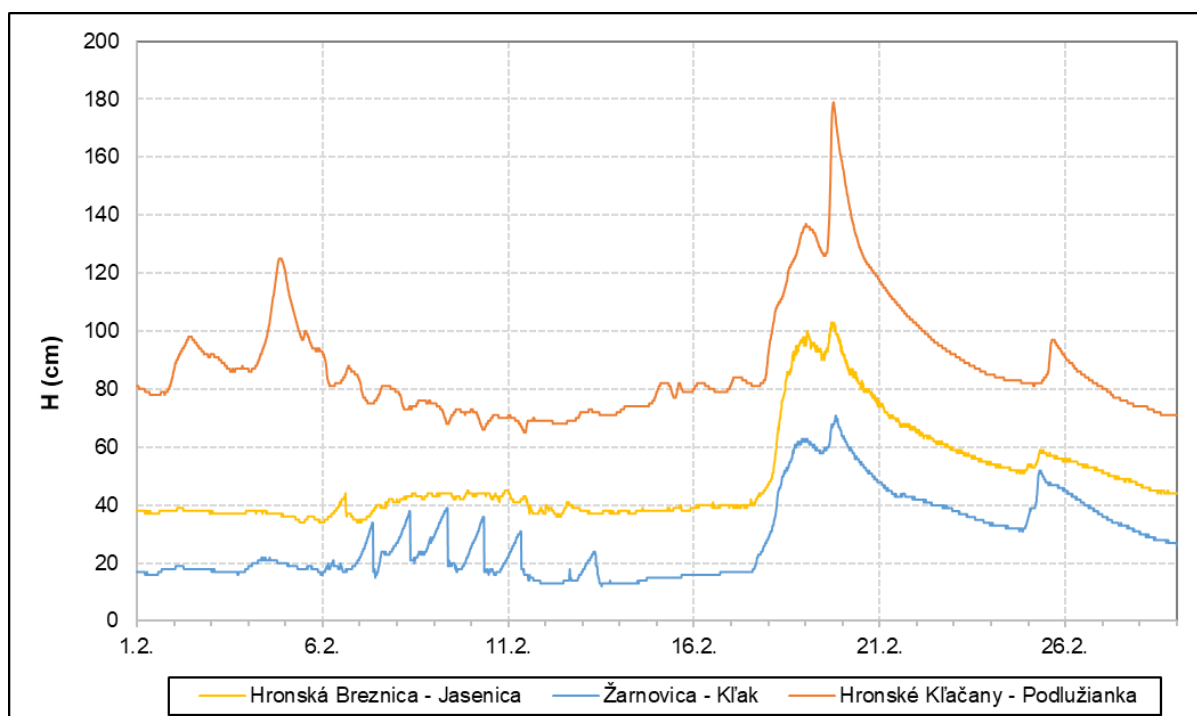
Obr. 4.5.5 Priebeh vodných hladín na prítokoch Hrona, február 2023

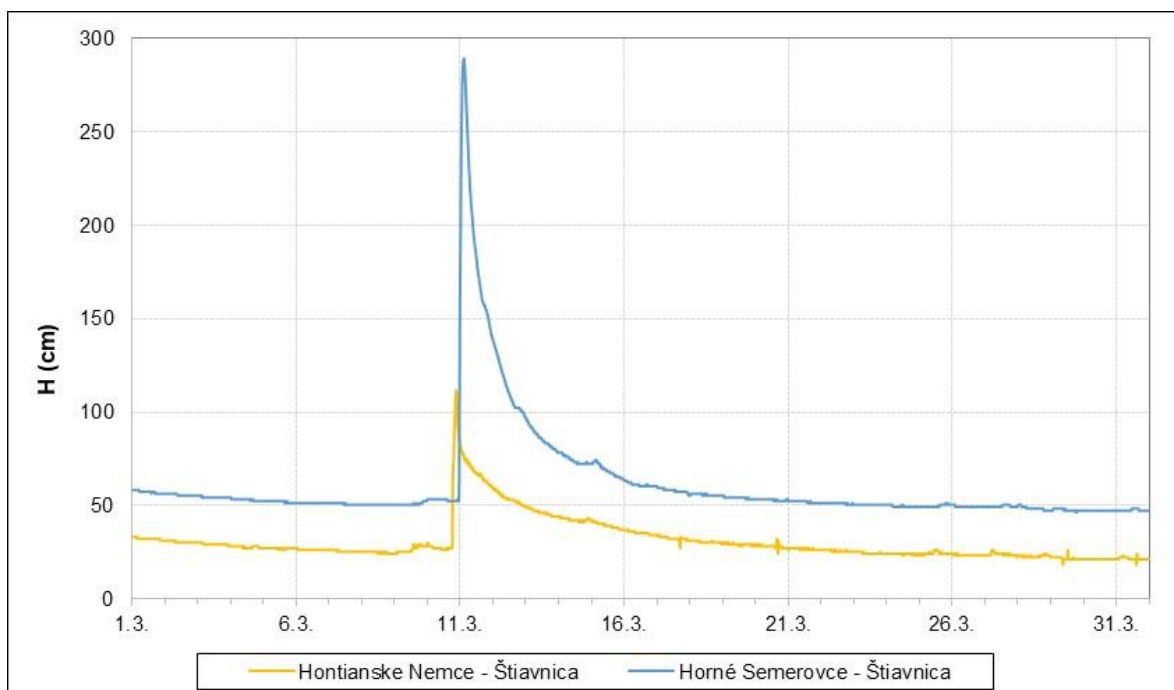
Obr. 4.6.4 Priebeh vodných hladín v povodí dolného Iľľa na Štiavnici, marec 2023

Krátkodobé intenzívne zrážky spôsobili prechodné, lokálne aj výrazné vzostupy vodných hladín, na Štiavnici vo vodomerných staniách Hontianske Nemce a Horné Semerovce aj s dosiahnutím 1. stupňa PA. Kulminačný prietok vyhodnotený v stanici Hontianske Nemce dosiahol hodnotu s pravdepodobnosťou opakovania raz za dva roky.

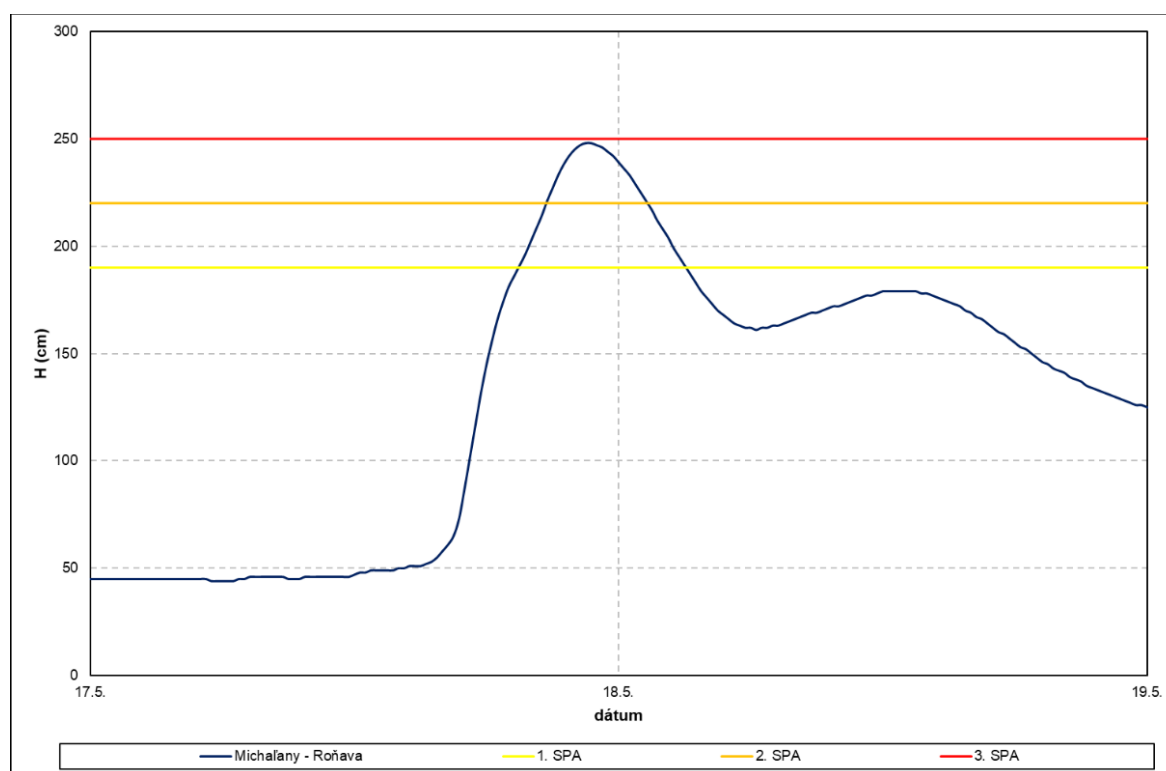
Obr. 4.10.3 Priebeh vodnej hladiny vo vodomernej stanici Michaľany-Roňava, máj 2023

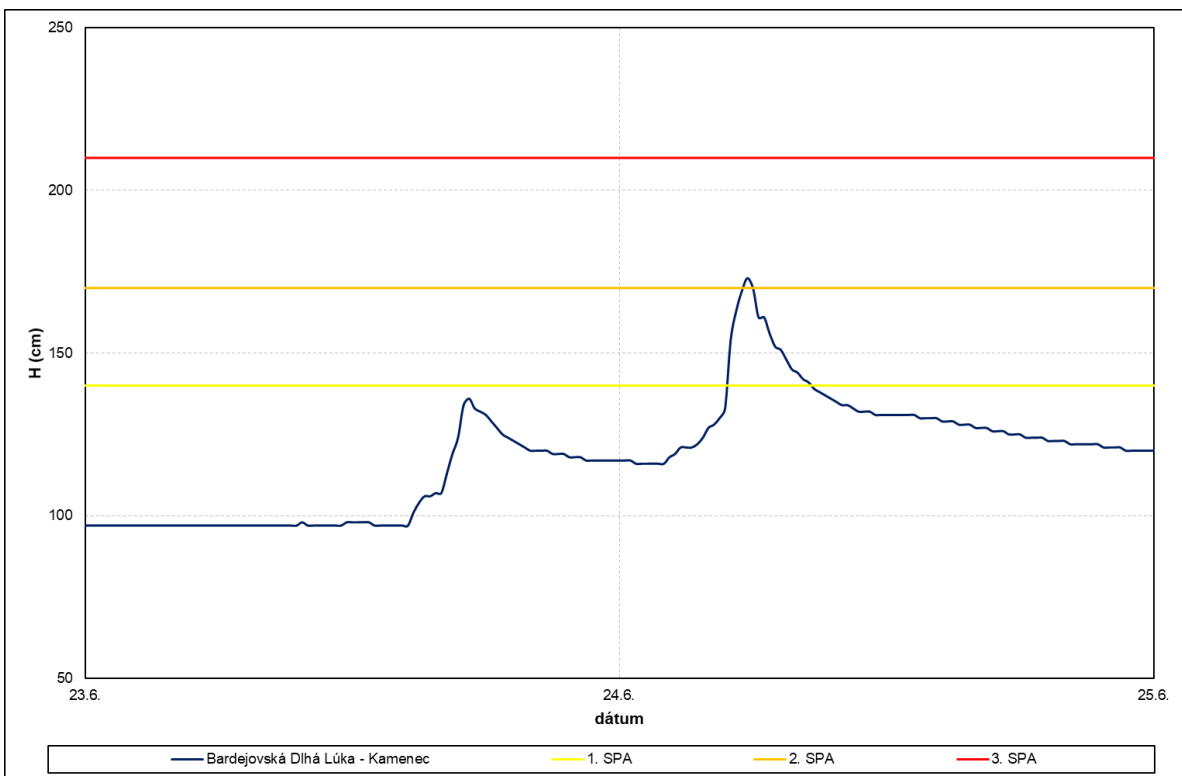
Obr. 4.10.6 Priebeh vodnej hladiny vo vodomernej stanici Bardejovská Dlhá Lúka-Kamenec, jún 2023
